# 요 약 문

서울대학교 수원캠퍼스 종합관(6동) 정밀안전진단

경기도 수원시 권선구 서호로 89

구 분	내 용	비 고
시설물명	서울대학교 수원캠퍼스 종합관(6동)	
준공년도	1988년	
구 조	철근콘크리트구조	
층 수	지하1층/지상3층	
연 면 적	7,702㎡	
특이사항	구조설계도면 없음

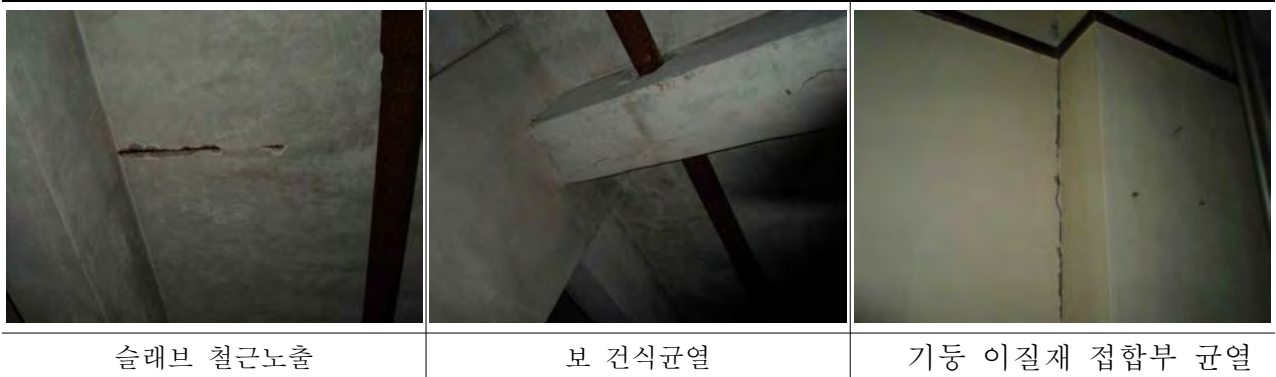
### 1.2.1 1층

- 슬래브에서 철근노출 건식균열, 누수흔적, 단면손상, 습식균열 마감탈락이 조사됨
- 보에서 건식균열이 조사됨
- 기둥에서 이질재 접합부 균열이 조사됨
- 비구조체 손상으로는 누수흔적, 마감균열, 습식균열 조적균열, 및 이질재 접합부 균열이 조사됨

1층의 구조체는 대체로 양호한 상태로 조사되었으나, 슬래브에서 조사된 철근노출, 누수로 인한 오염이 장기간 방치되어 심화된 것으로 조사되었고, 기타 손상 부위는 관리주체의 계획에 따른 손상별 적절한 보수를 실시하면 내구성을 확보할 수 있을 것으로 판단된다.

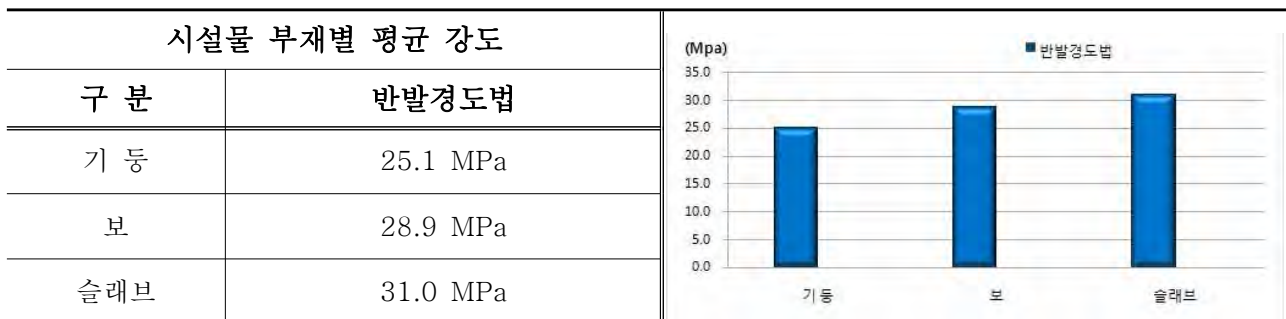
2.1.2 콘크리트 강도조사 결과

측정 가능부재에 대한 콘크리트 강도조사 결과, 측정위치 모두 설계기준강도로 추정한 (fck=18.0MPa)을 초과하고 있으므로 구조해석에 반영한 콘크리트 강도 fck=18.0MPa 는 문제가 없을 것으로 판단된다.

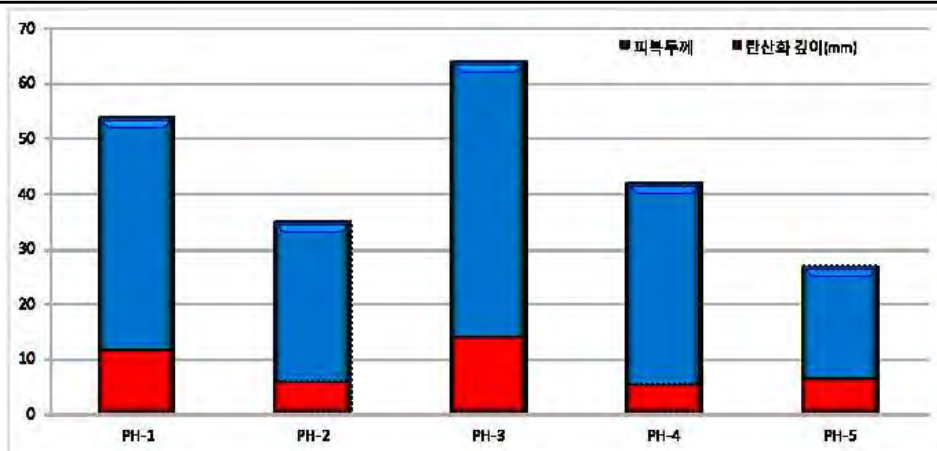
### 2.3.2 탄산화 시험결과

탄산화 깊이 측정결과 5.14~14.07mm로 측정된 9개 부재에서 탄산화 평가등급이 a등급 3개소, b등급 5개소, c등급 1개소로 평가되었으며, 경과년수 58년을 기준으로 탄산화속도 계수(A)를 산정하여 잔존수명을 예측한 결과 모두 100년 이상으로 시설물의 경과년수 약 58년을 감안하면 상당히 양호한 것으로 평가되었다.

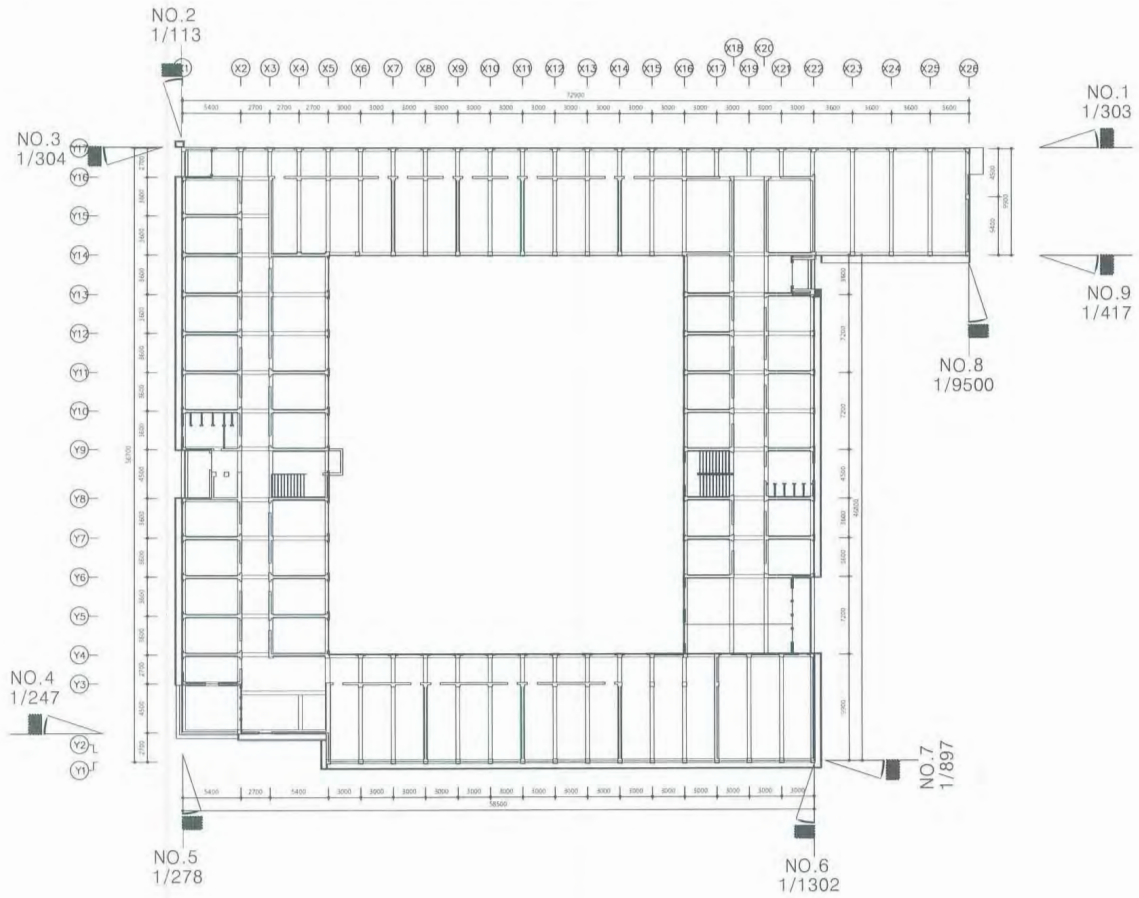
2.6.2 수평변위 조사결과(기울기)

수평변위 조사결과 a등급 3개소, c등급 4개소, d등급 1개소, e등급 1개소로 평가되었다. 조사결과를 분석한 결과, 변위량이 e등급(1/113), d등급(1/247)으로 나타난 2, 4번

측점 2개소의 외벽상태와 인접지반에서 지반침하와 관련된 특이할 만한 결함이 조사되지 않았고, 현장 확인 결과 외벽 수직도 불량으로 인한 시공오차가 있는 상태로 현재 조사된 변위로 인한 구조적 문제점을 우려할 만한 현상은 아닌 것으로 판단된다.

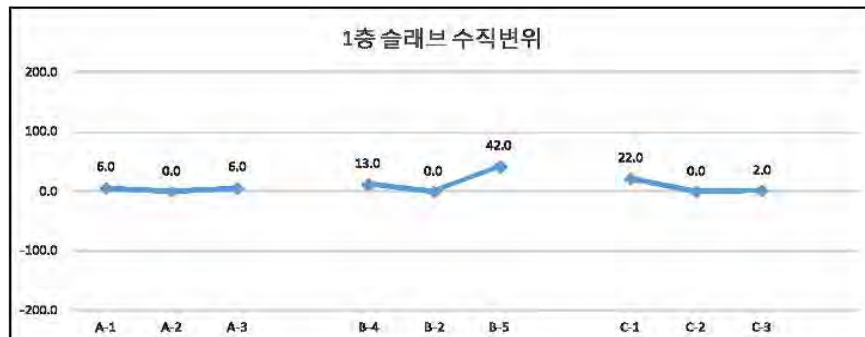
#### 2.6.4 수직변위 조사결과(부동침하)

1층 슬래브에서 부동침하 조사를 실시한 결과, 크고 작은 변위량이 최대 42.0mm까지 차이가 나는 상태로 조사되었으며, 구간별 c~e등급이 다수 측정되었다.

해당 부재의 표면상태는 침하/처짐 등으로 인한 균열 등의 결함을 확인할 수 없고 장기간 방치로 인한 결함(철근노출 및 부식, 마감탈락 등)만이 확인되고 있으므로 발생한 편차는 시공당시 거푸집의 평활도 불량 등에 기인한 것으로 판단된다.

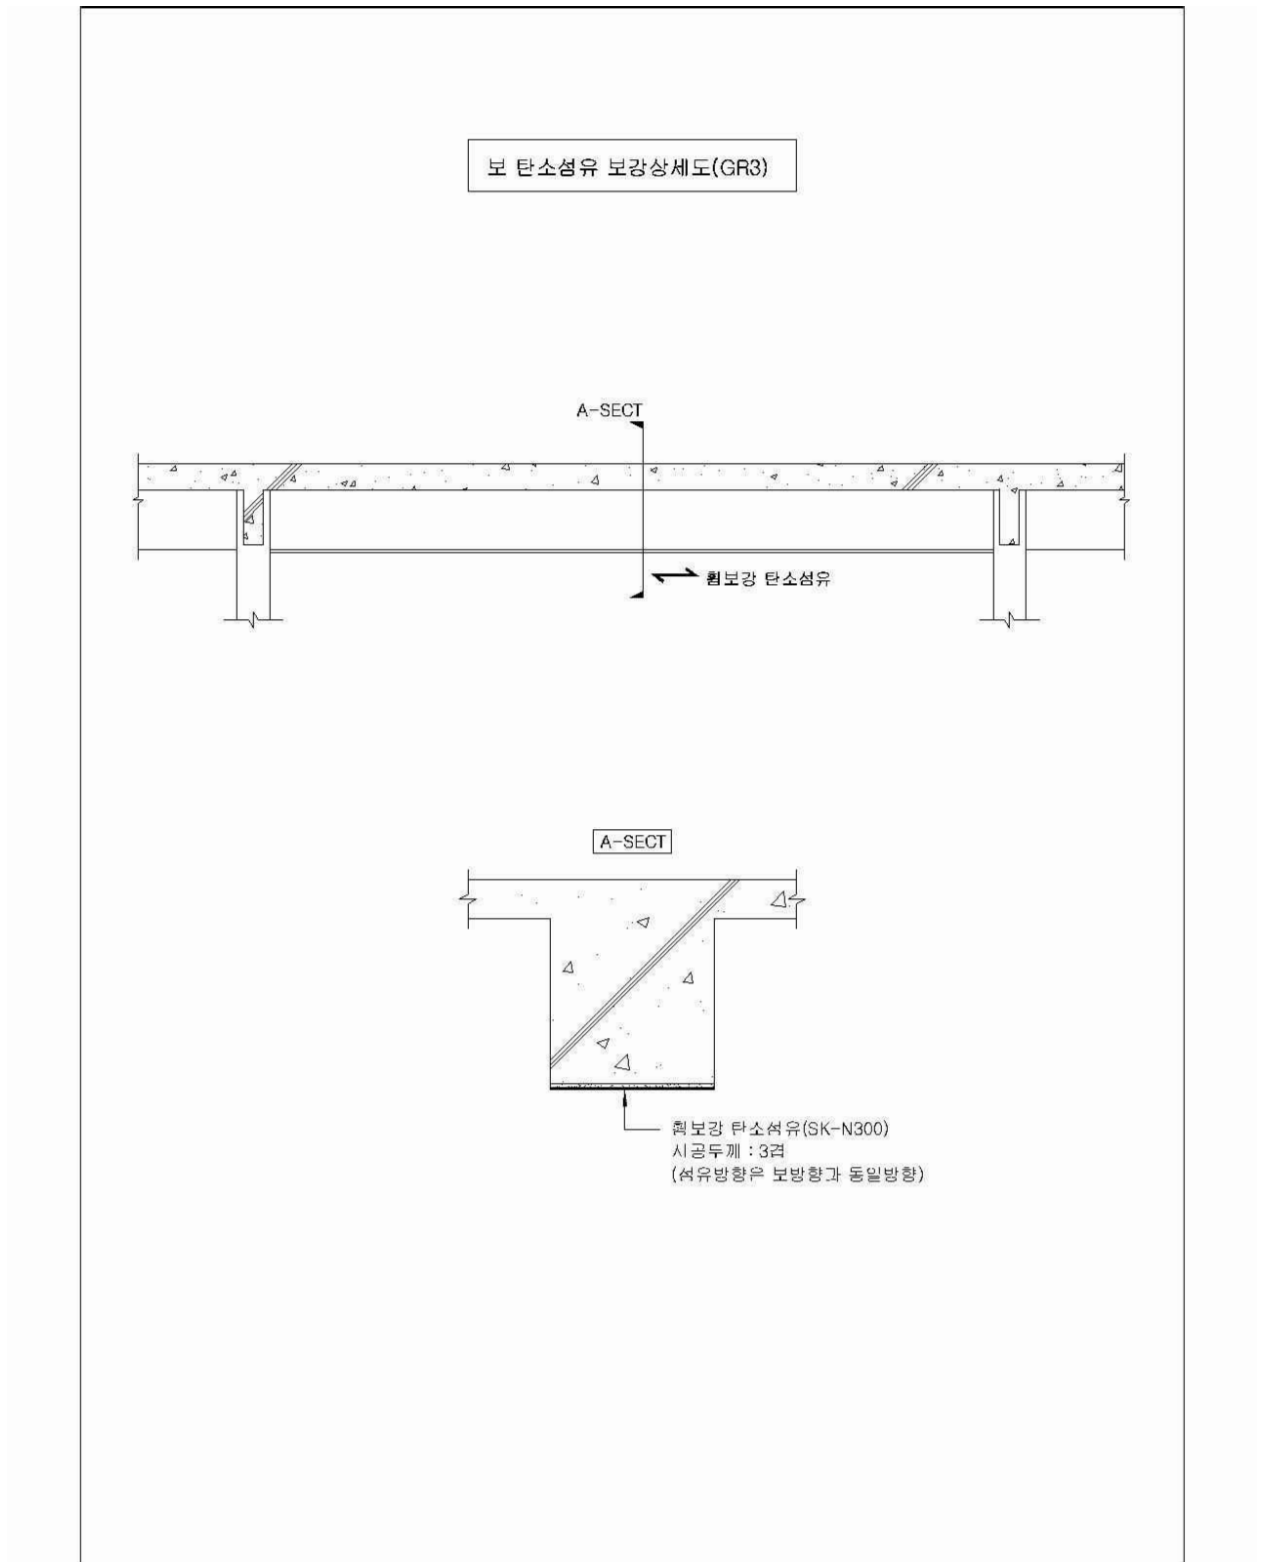
• 보 보강 상세도 •

현재 상태 보의 2G12, 3G12, 3G21, 2G21, 2B1 보에서 소요강도와 부재강도의 비가 1.14~1.86로 내력(휨 모멘트)이 부족한 것으로 검토되어 탄소 섬유 보강안을 제시 하였다. 보강안을 검토한 결과 내력이 향상되어 소요강도에 대한 내력에 만족하는 것으로 검토되었다. 기 외 보에서는 소요강도(모멘트, 전단력)가 부재강도 이하로 구조안전성을 확보하고 있는 것으로 검토되었다.
