# 요 약 문

서울대학교 수원캠퍼스 종합관(6동) 정밀안전진단

경기도 수원시 권선구 서호로 89

구 분	내 용	비 고
시설물명	서울대학교 수원캠퍼스 종합관(6동)	
준공년도	1988년	
구 조	철근콘크리트구조	
층 수	지하1층/지상3층	
연 면 적	7,702㎡	
특이사항	구조설계도면 없음

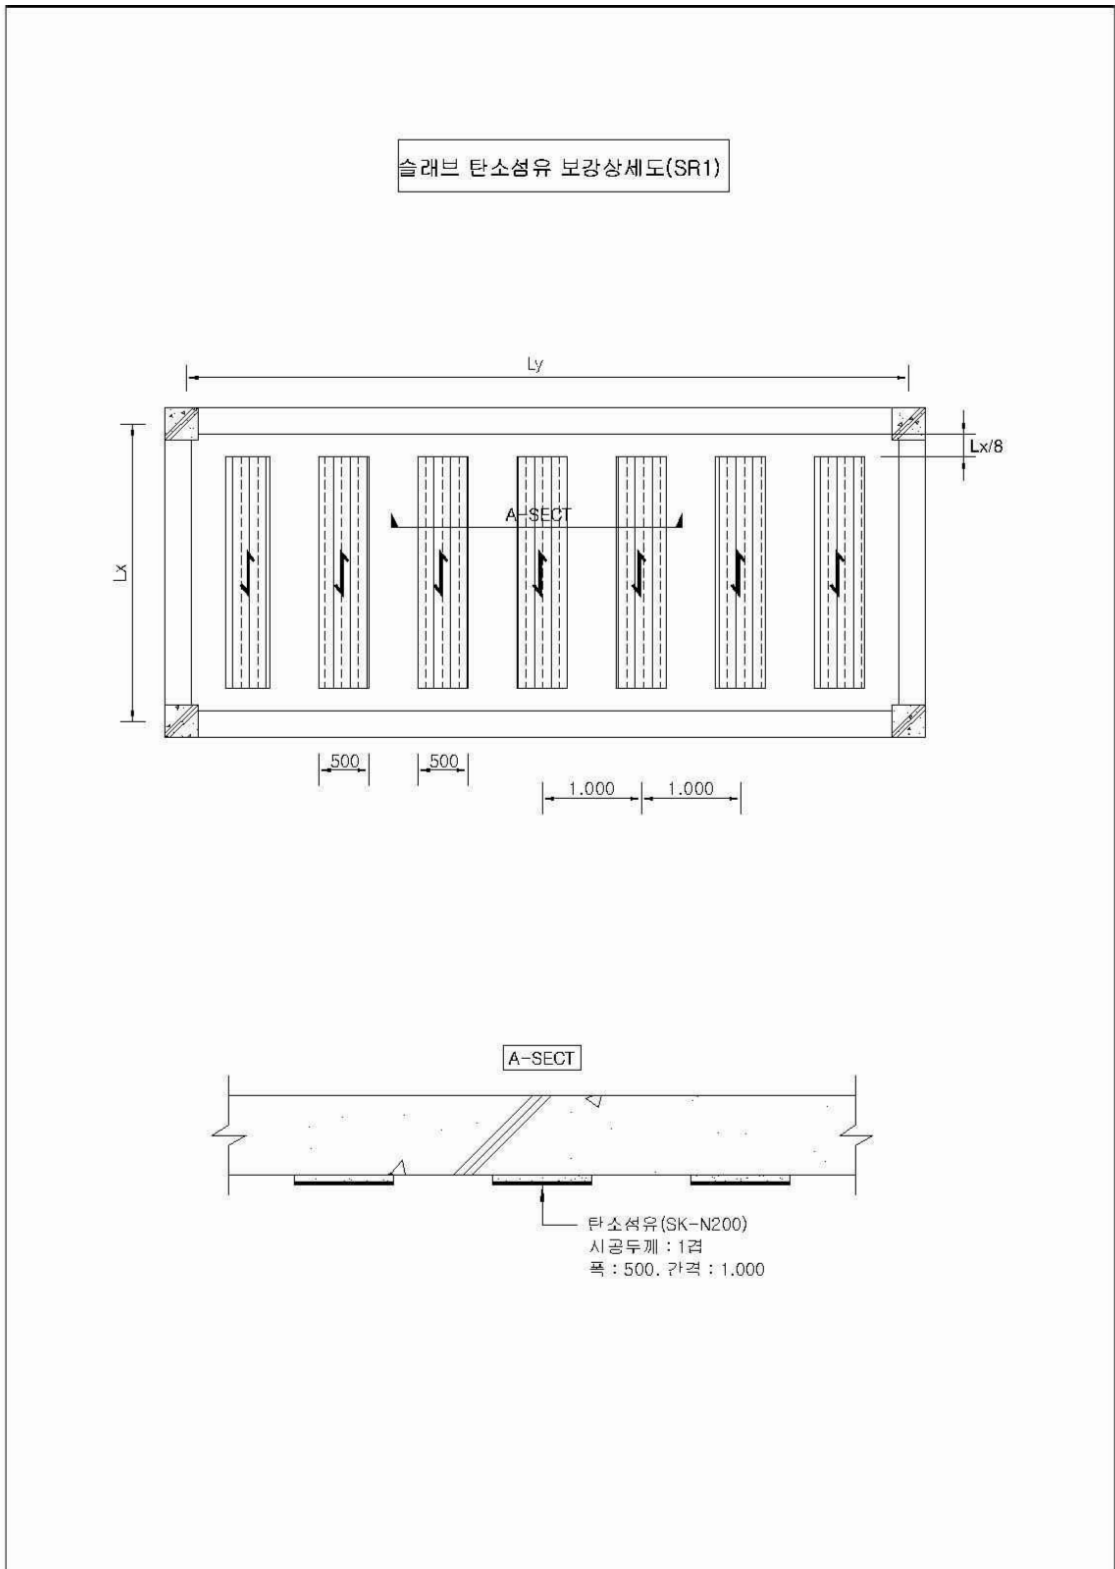
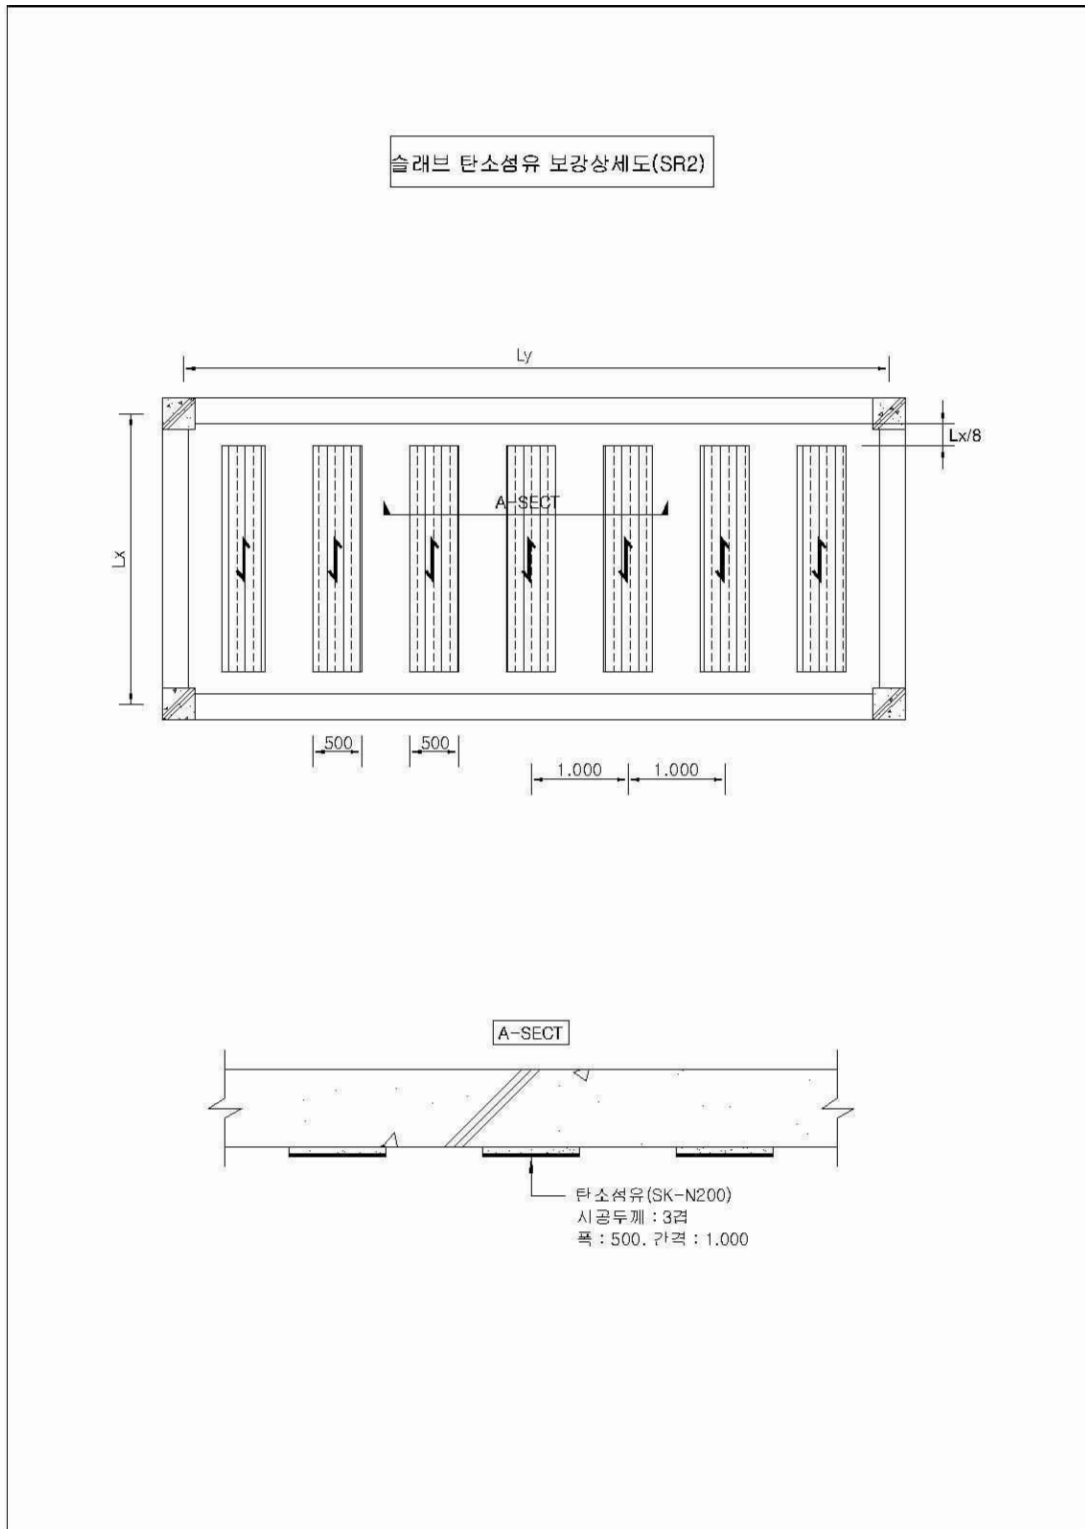
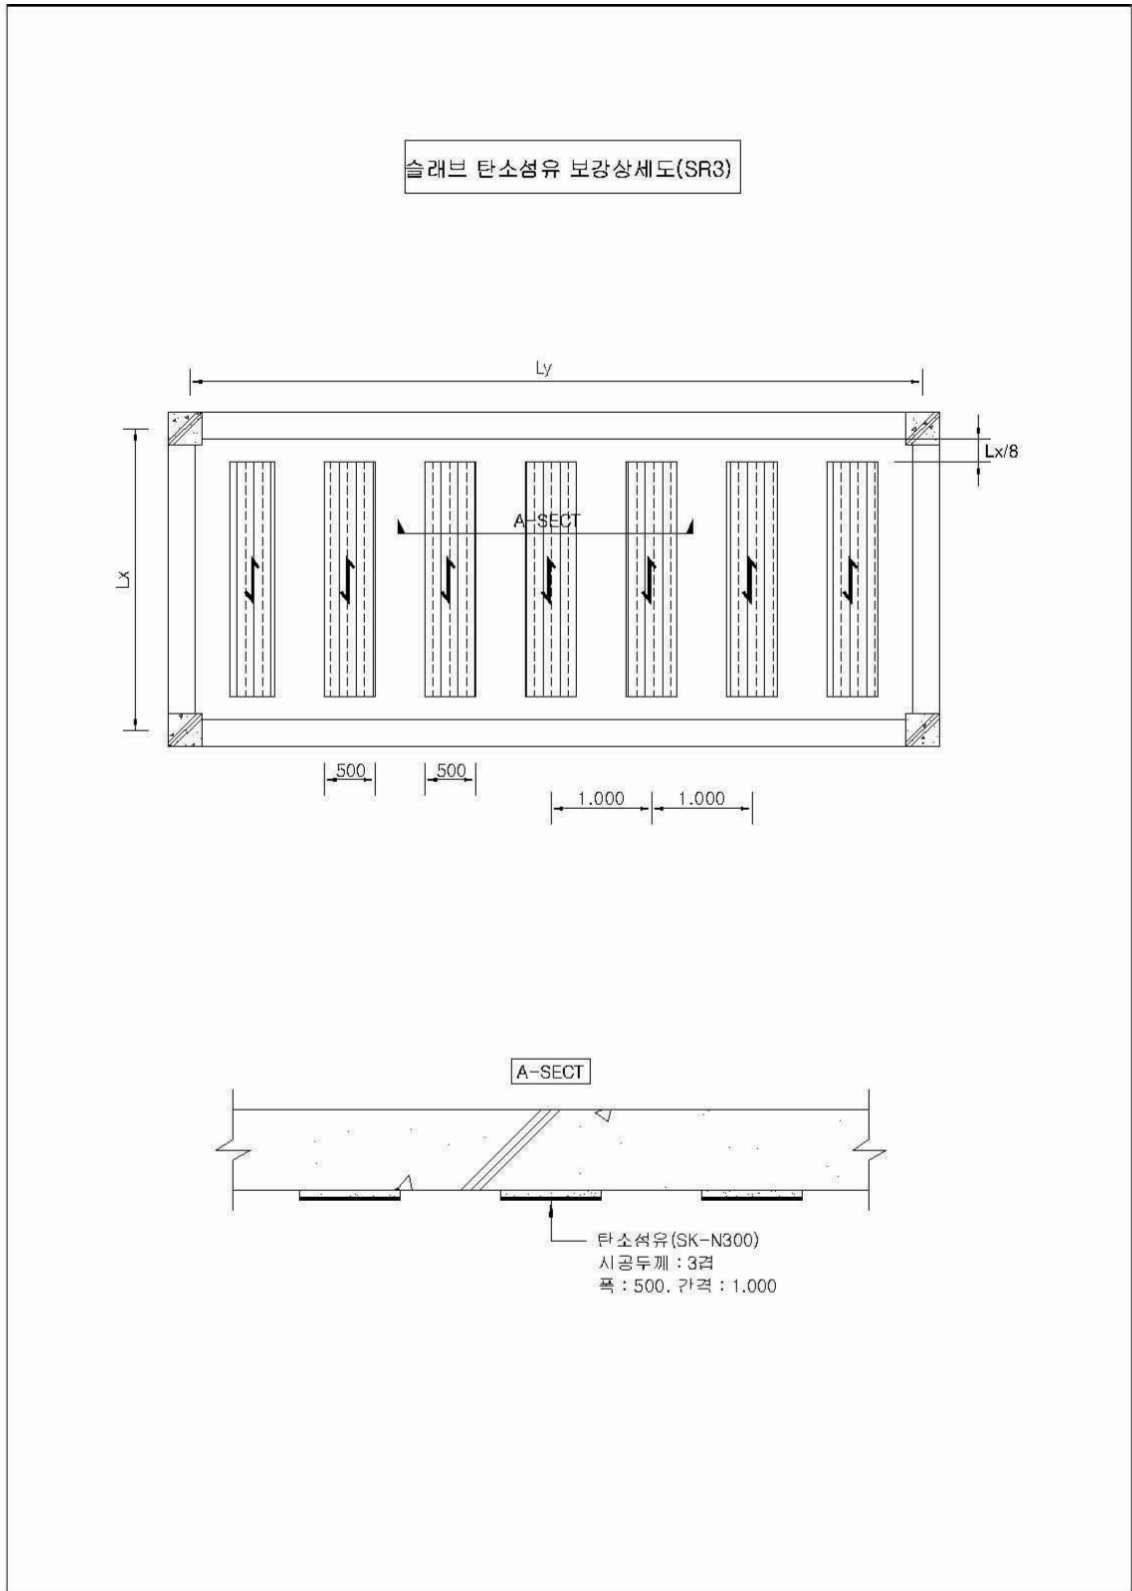
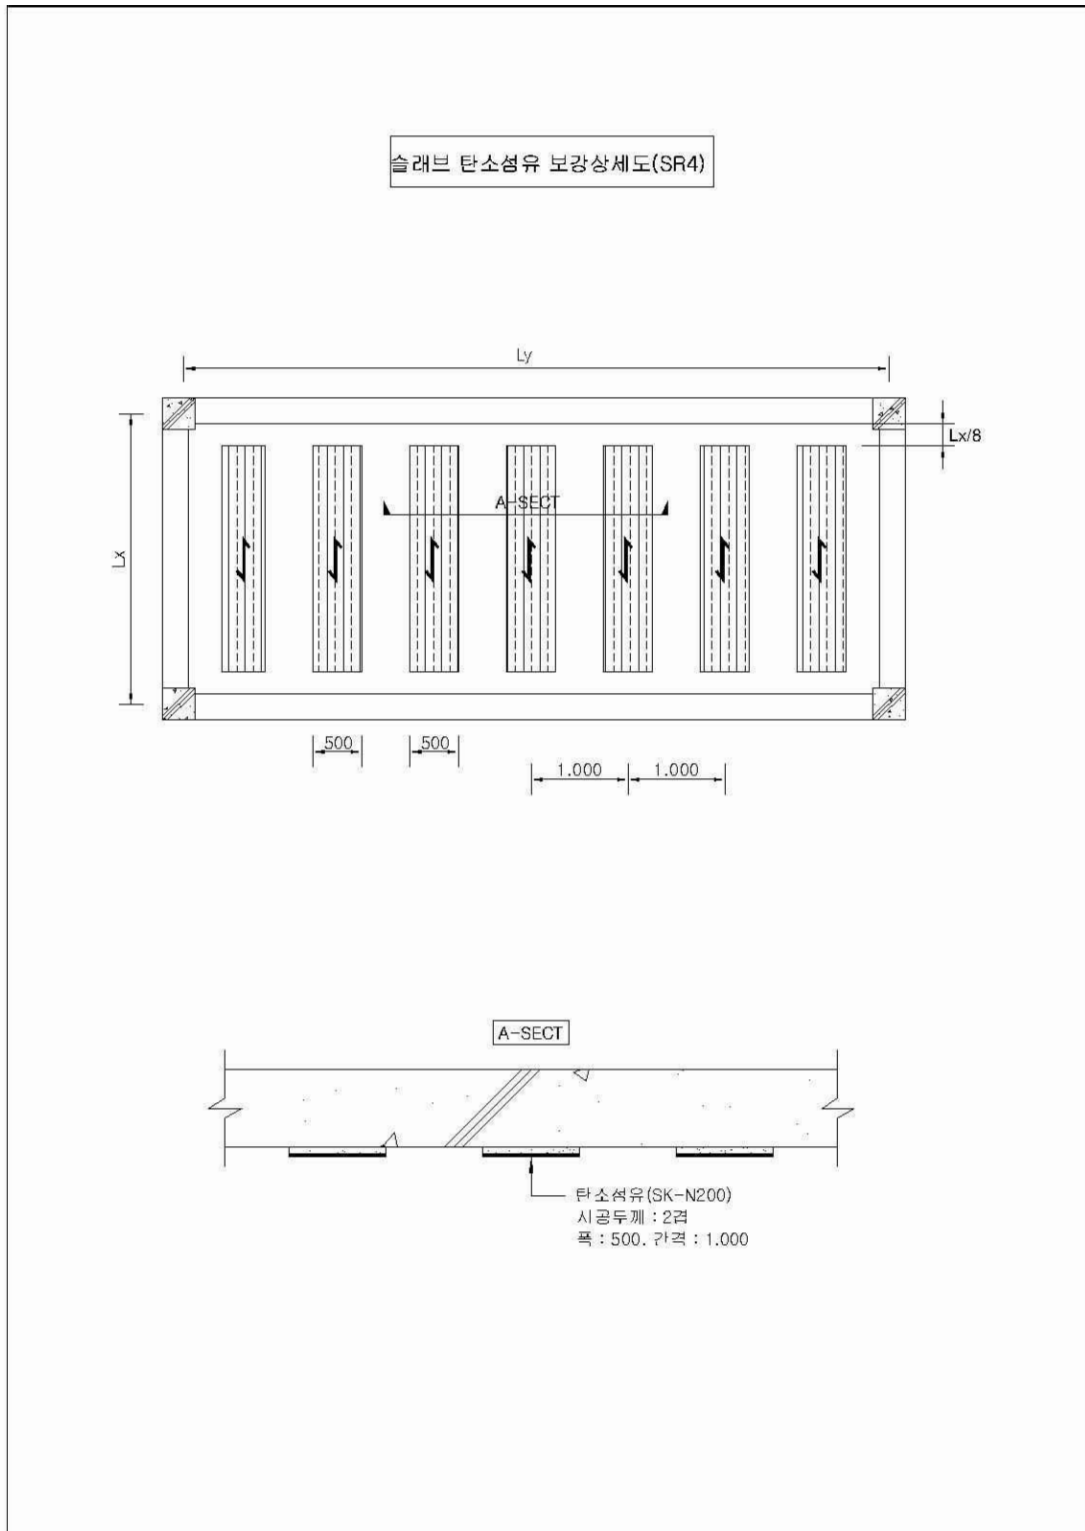
• 슬래브 보강 상세도 •

제 2장의 검토하중으로 슬래브 검토결과 <표 3.4.1.1>과 같이 현재 상태의 슬래브는 구조안전성을 확보하는 것으로 검토되었다. 다만, 경과년수가 약 58년 된 노후구조물임을 감안하여 사용자의 요구수명에 만족하려면 유지관리를 통한 부재의 결함 및 손상 등을 관찰하여 보수하는 것이 바람직한 것으로 판단된다.

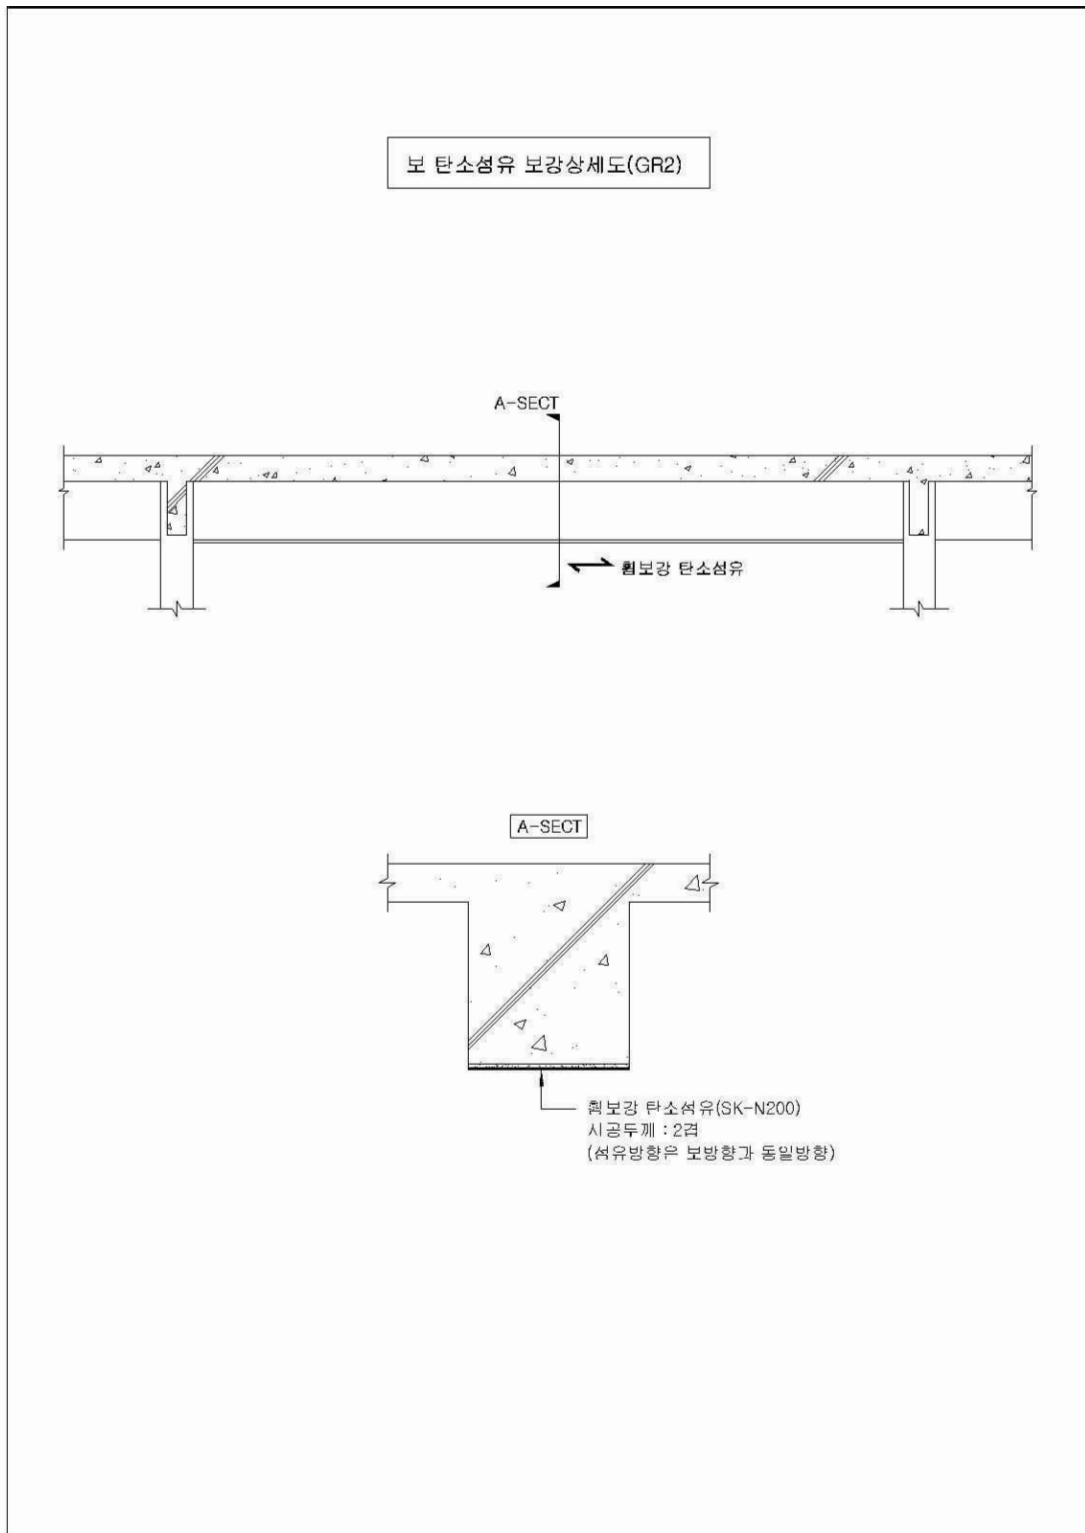
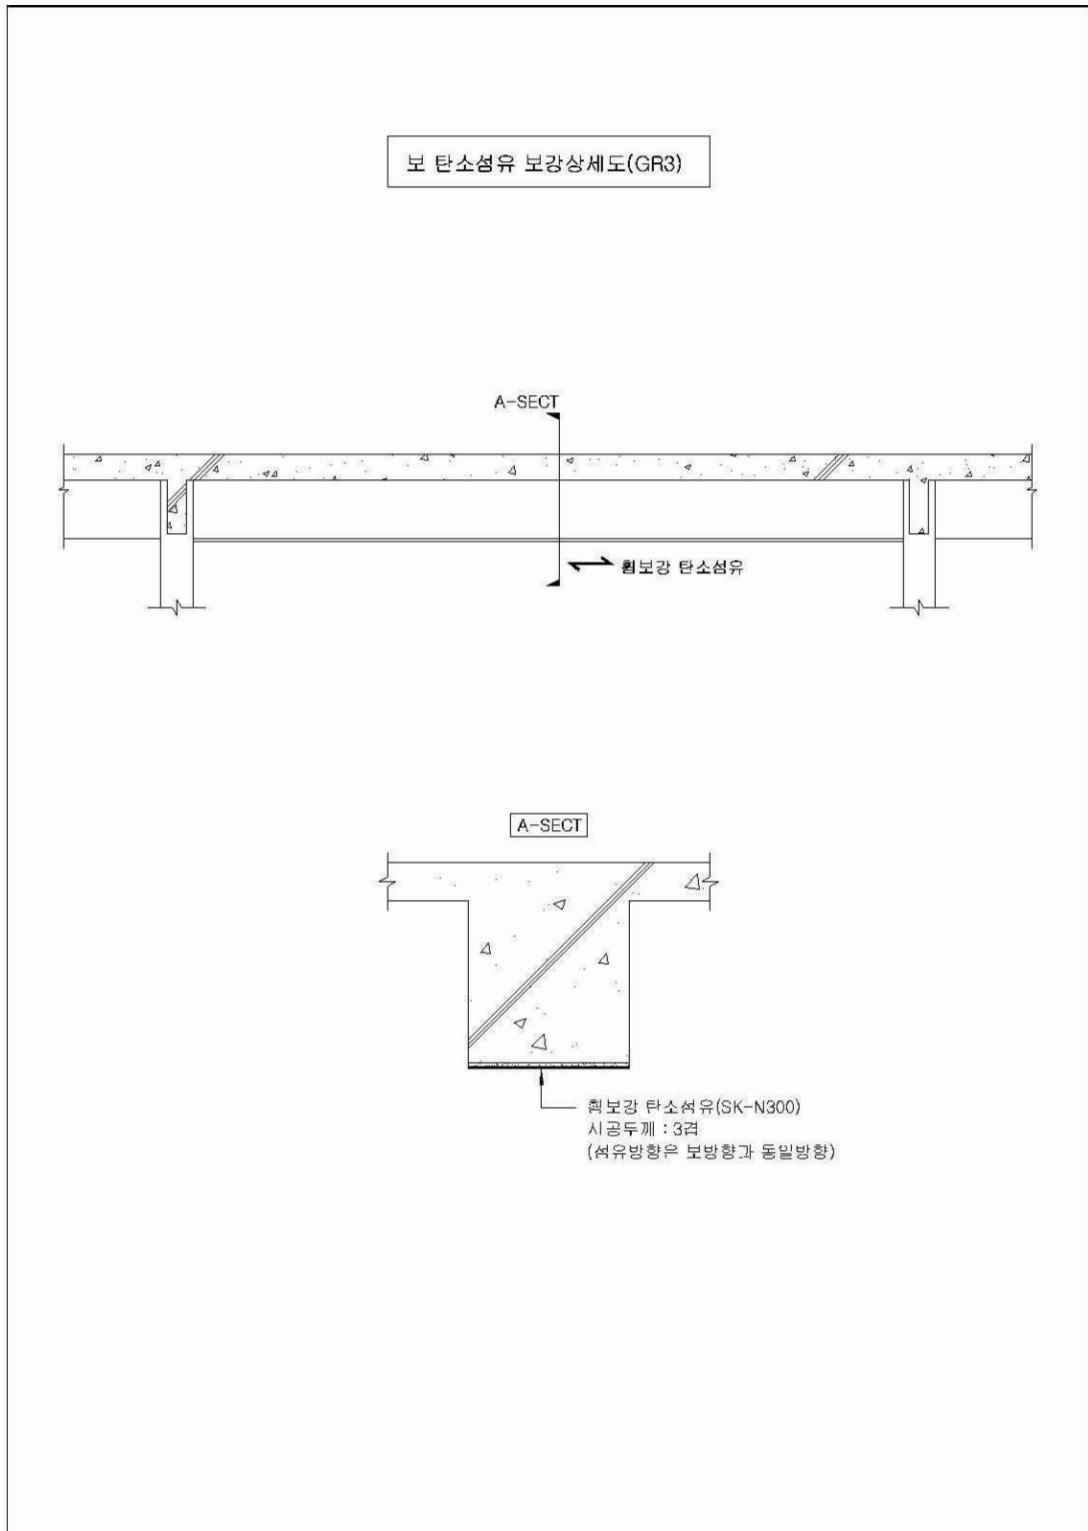
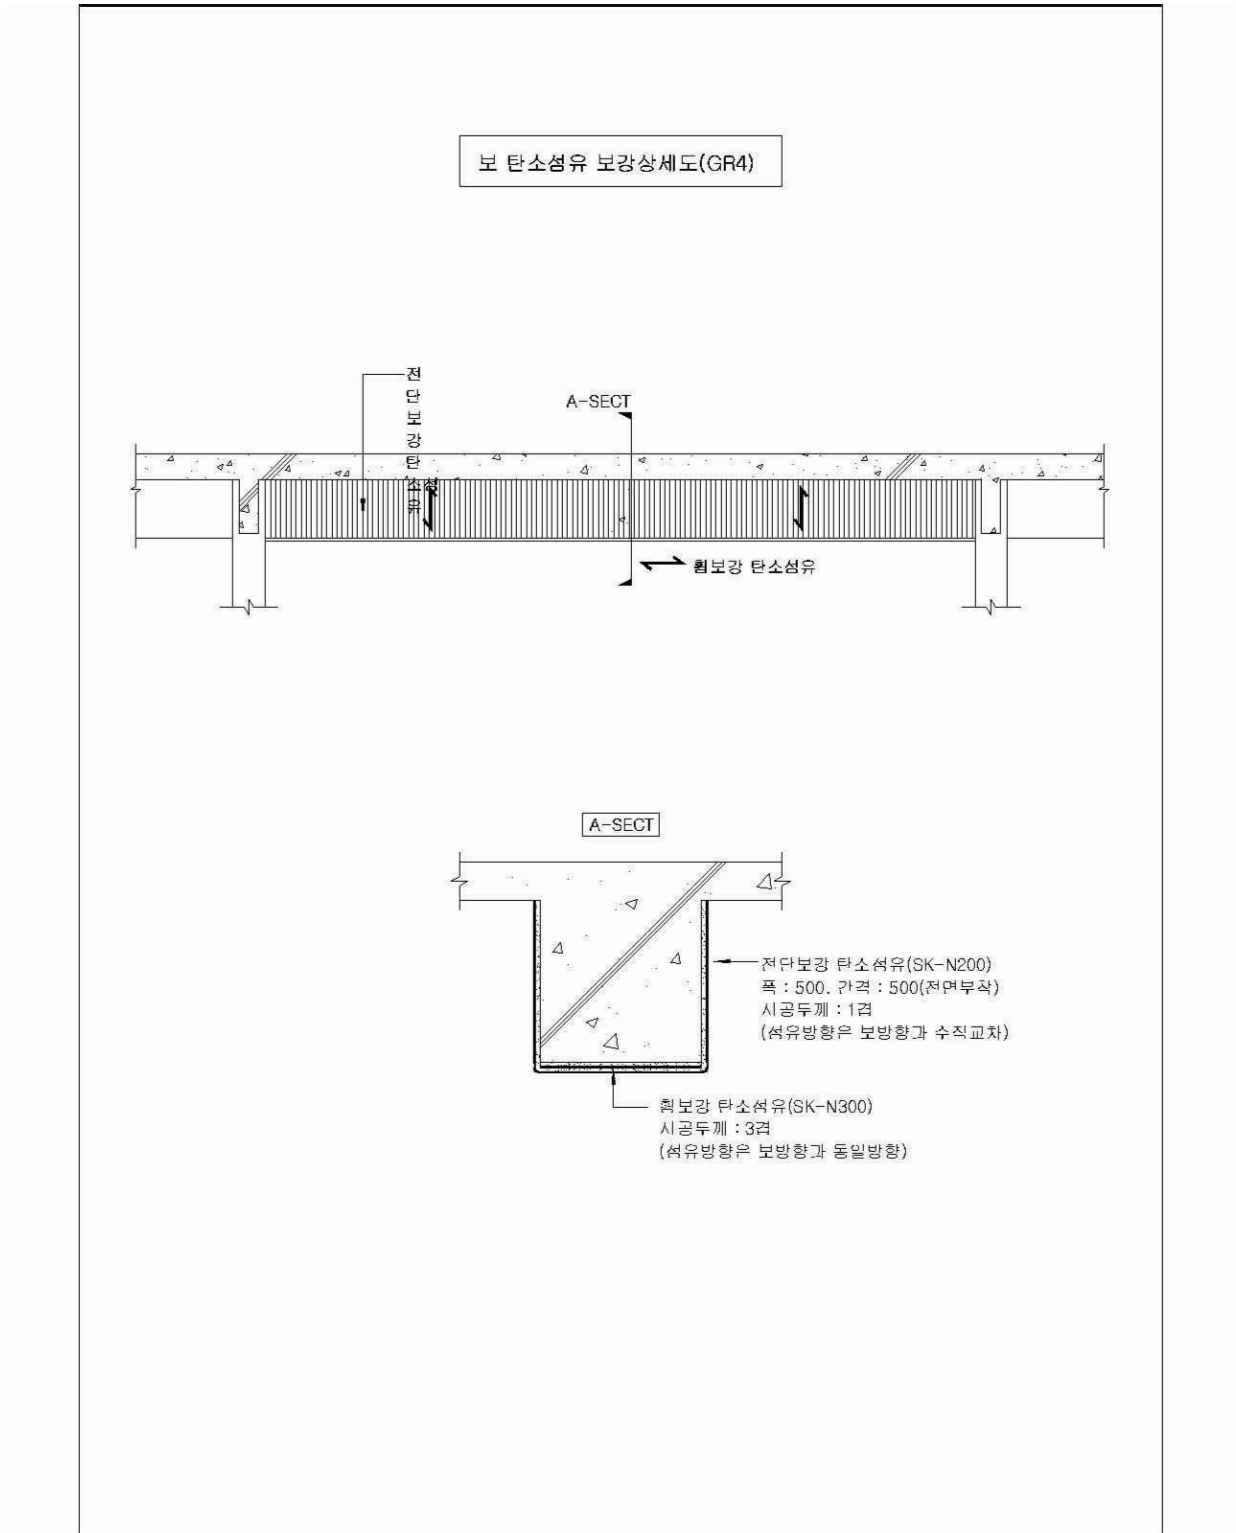
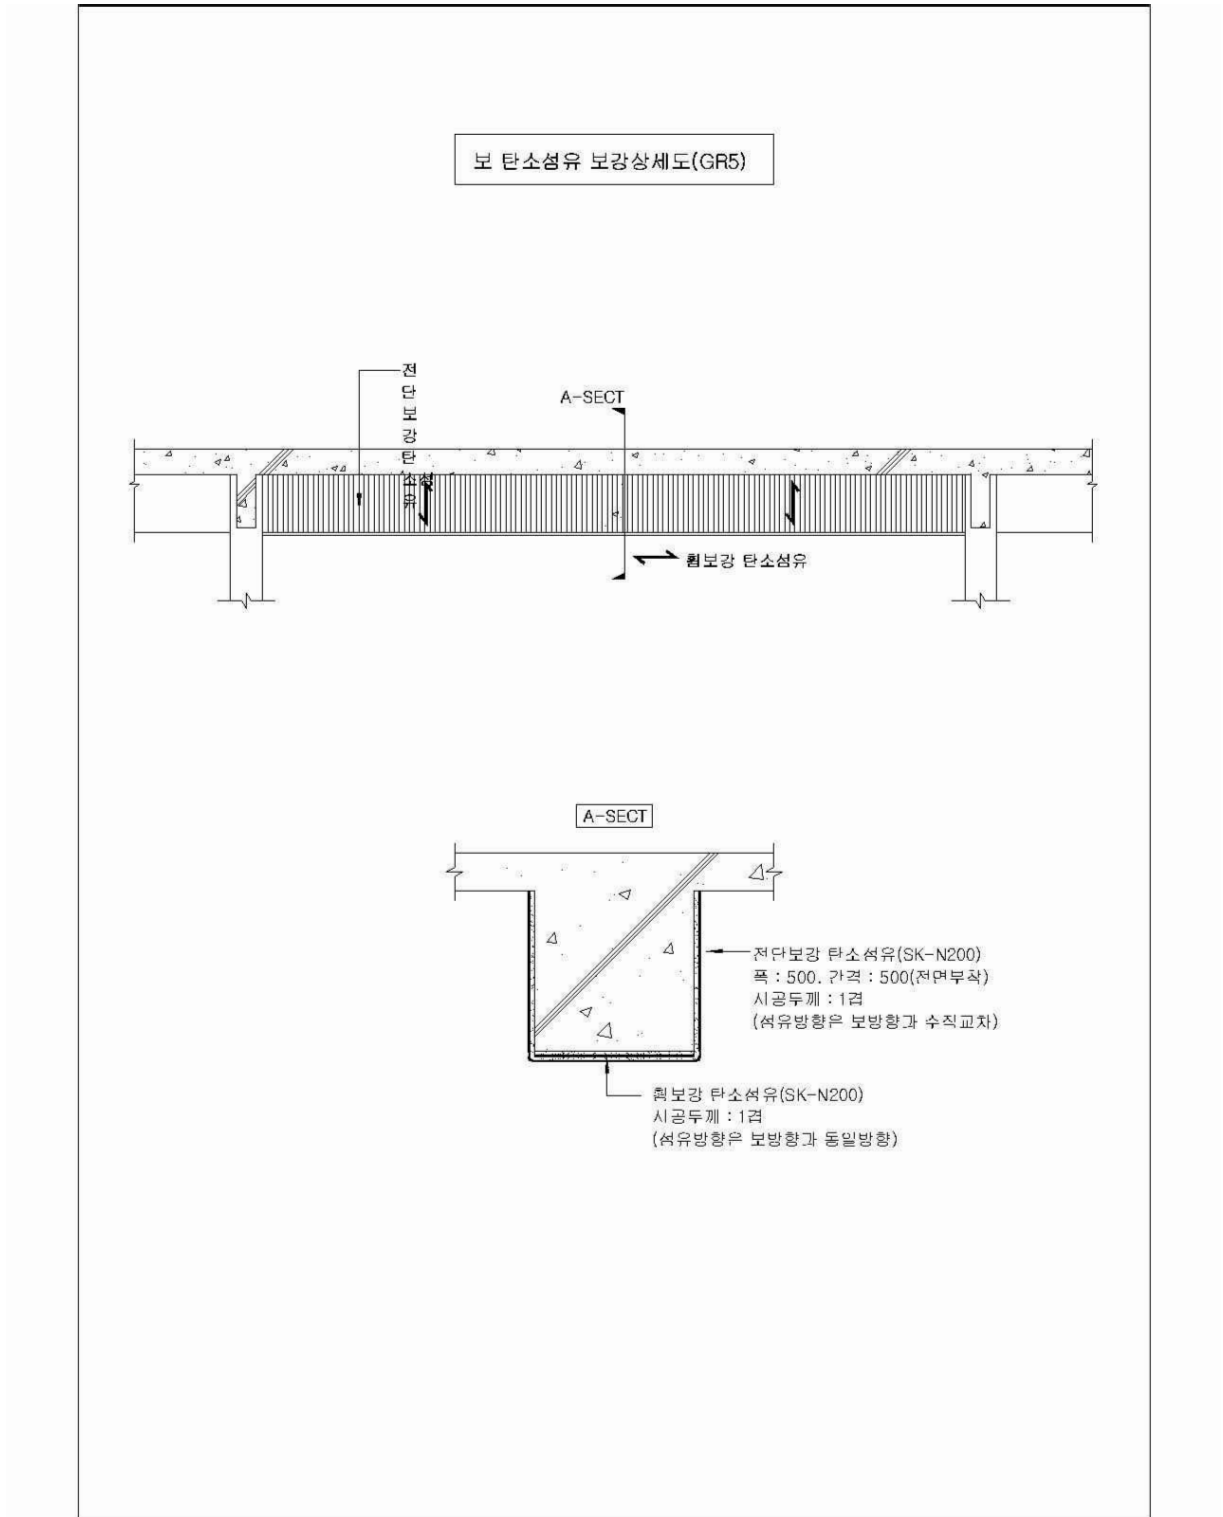
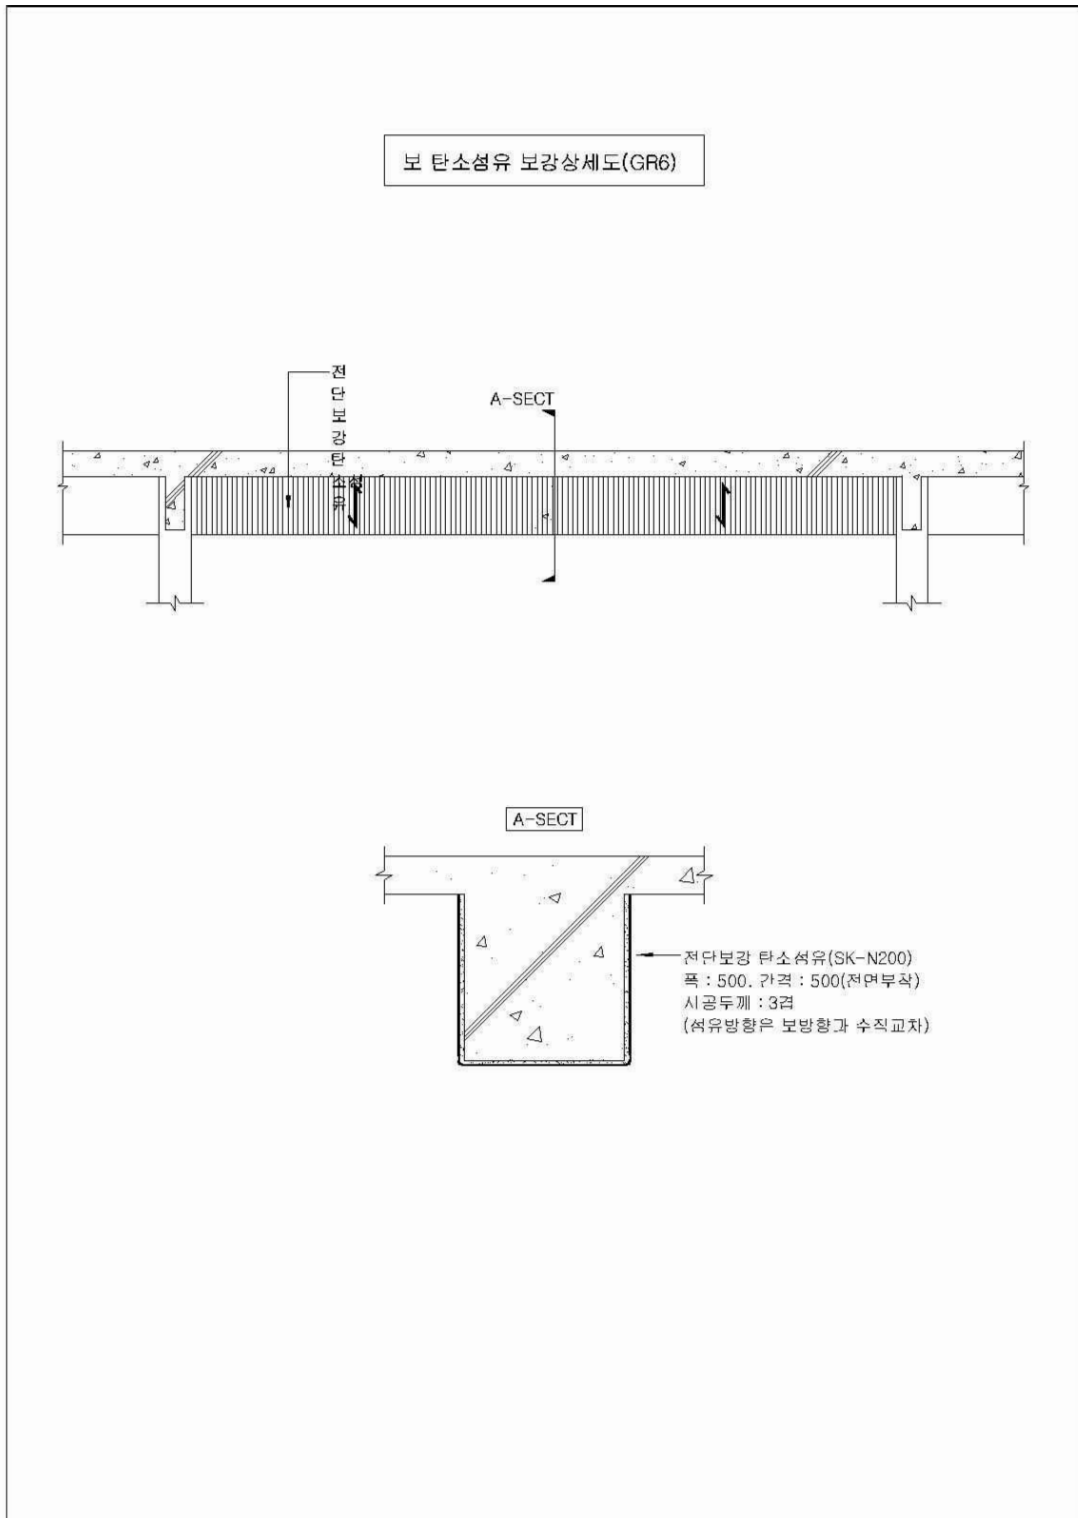
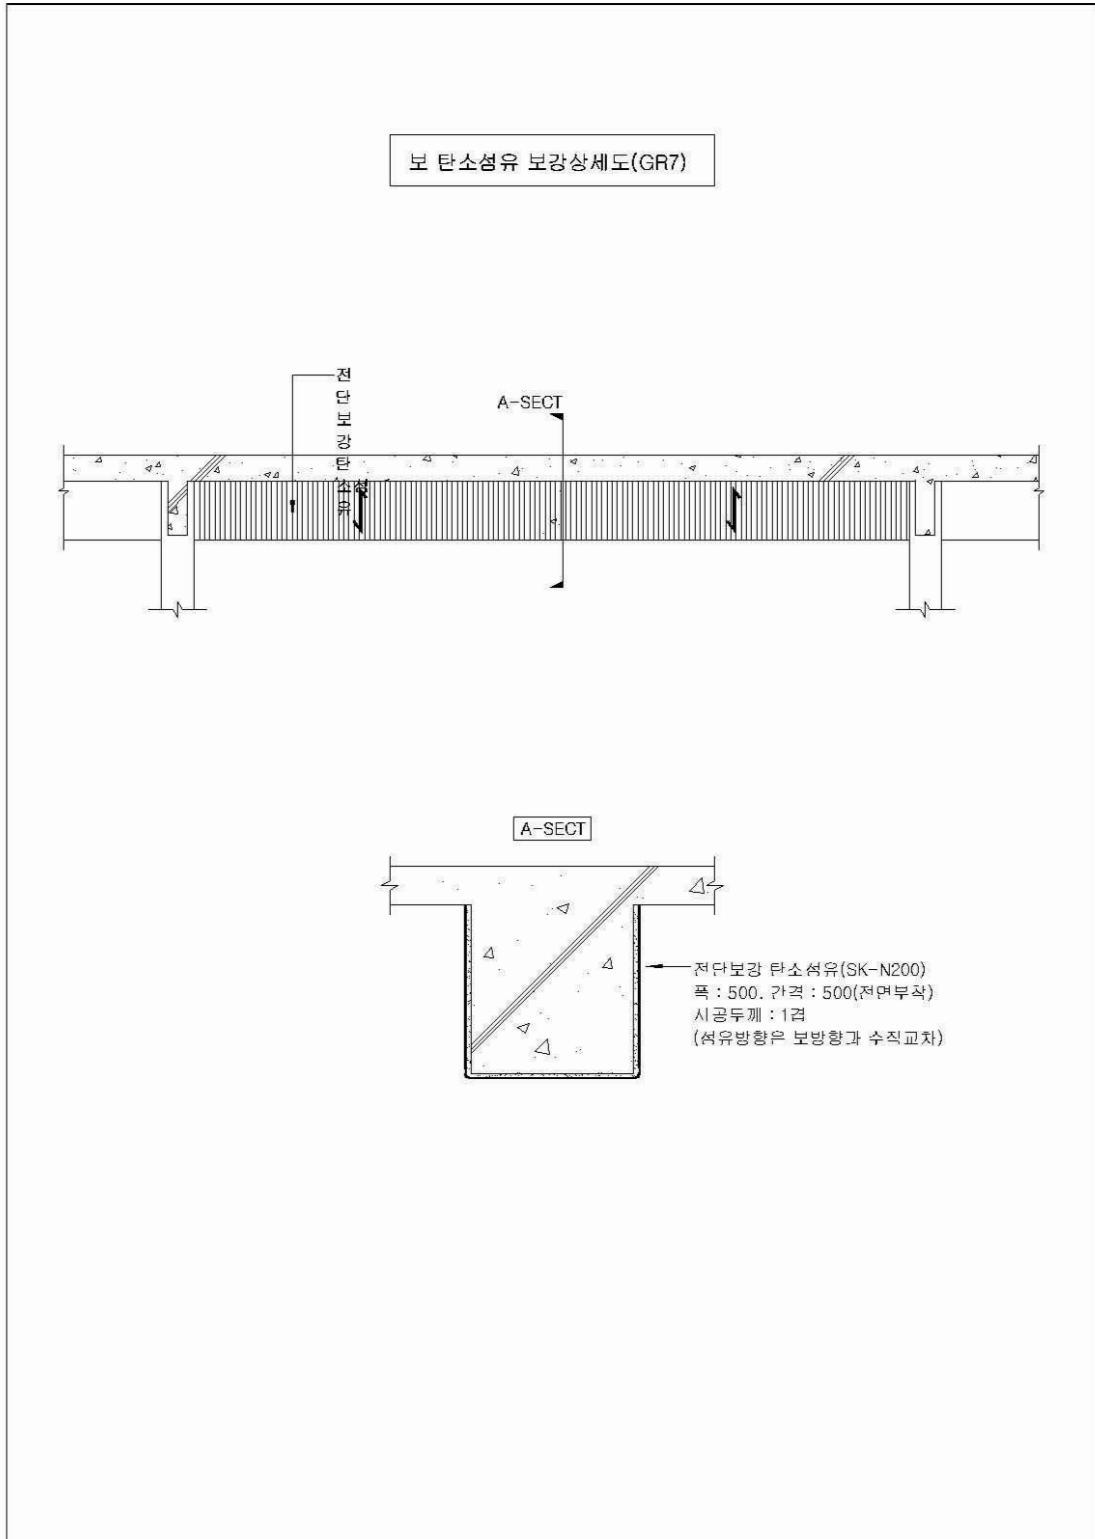
• 보 보강 상세도 •

- ① 슬래브와 기둥의 모든 부재에서 연직하중 대해 소요강도가 부재강도 내에 있어 구조안전성을 확보하고 있는 것으로 검토되었다. 다만, 경과년수가 약 58년 된 노후구조물임을 감안하여 사용자의 요구수명에 만족하려면 유지관리를 통한 부재의 결함 및 손상 등을 관찰하여 보수하는 것이 바람직한 것으로 판단된다.
- ② 기존구조물 보의 2G12, 3G12, 3G21, 2G21, 2B1 보에서 소요강도와 부재강도의 비가 1.14~1.86로 내력(휨 모멘트)이 부족한 것으로 검토되어 탄소 섬유 보강안을 제시 하였다. 보강안을 검토한 결과 내력이 향상되어 소요강도에 대한 내력에 만족하는 것으로 검토 되었다. 그 외 보에서는 소요강도(모멘트, 전단력)가 부재강도 이하로 구조안전성을 확보하고 있는 것으로 검토되었다.
- ③ 증가하는 하중에 따른 기초의 안전성에 대한 분석이 수행되어야 하나 설계도면이 유실된 상태여서 검토가 불가능한 상태이다. 따라서 기존 하중을 통한 가정된 기초 설계를 실시하였습니다.

리모델링 후의 보 <표 3.4.2.2>와 같이 약 70~80%의 보에 대하여 보강이 필요한 것으로 검토되어 이에 대해 탄소섬유보강 및 철판 보강을 하였다.
